Projektanci:	Imię i nazwisko:	Podpis:	Specjalność:	Nr uprawnień:	Data:
	mgr inż. Agata Lukasik techn. Ryszard Lach inż. Paweł Gerba	<i>Agata Lukasik</i> <i>Ryszard Lach</i> <i>Paweł Gerba</i>	konstr. — bud. hydrotechnik konstr. — bud.	KUP/0079/POK/08 WBPP-AN-3386-5/7/84 Wk —	04.2013 04.2013 04.2013
Sprawdzający:	mgr inż. Krzysztof Polak	<i>K.P.</i>	hydrotechnik	UAN-NB-3386-65/84 Wk	04.2013
Weryfikator:					
Nazwa i data "CAD":					
Zbiornik wodny małej retencji w Brańsku wraz z uporządkowaniem rzeki Nurzec na odcinku od km 46+189 do km 48+807 tj. 2618mb					
Obiekt:	Nazwa rysunku:		Odbudowa istniejącego progru piętrzącego na rz. Nurzec w km 47+407		
	Stadium	Nr uprawy:	Skala:	Nr rys.:	
	PB	Nr GKM 272.1.2012 PKT. prel.: 13	1:200/200	14

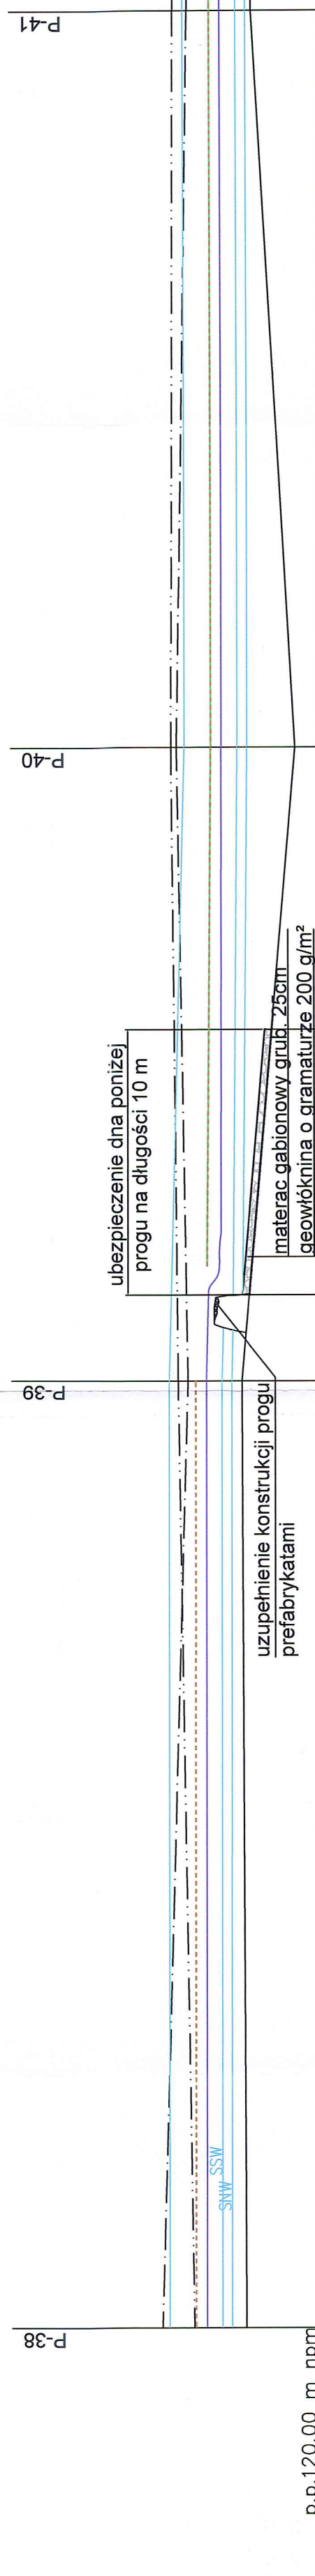
- istniejące dno
- istniejący lewy brzeg
- istniejący prawy brzeg
- zwierciadło wody pomierzone w dniu 8.08.2012r.
- charakterystyczne poziomy zwierciadła wody
- projektowana palisada - lewy brzeg
- projektowana palisada - prawy brzeg

1. Lokalizacja istniejącego progu przedstawia rysunek nr 2/2

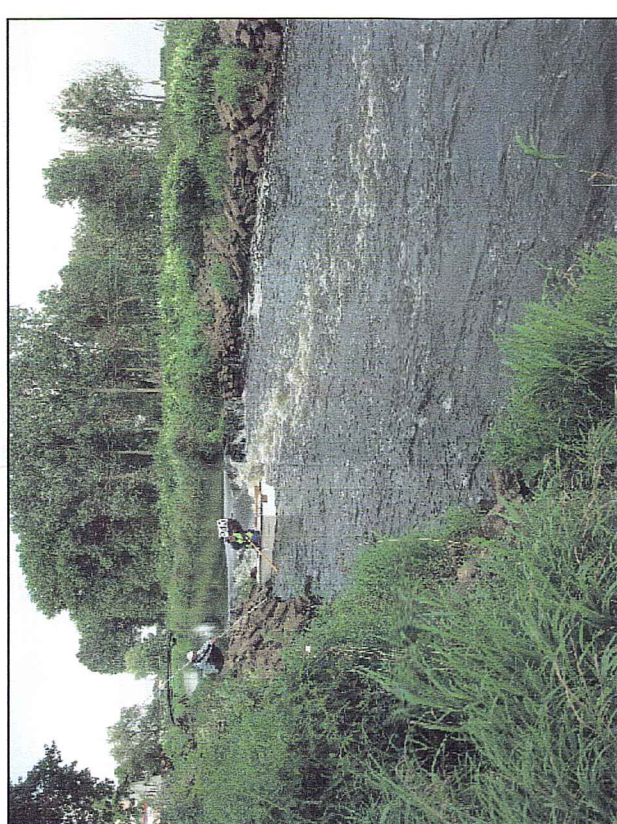
Fot. 1. Widok na istniejący próg, przeznaczony do odbudowy

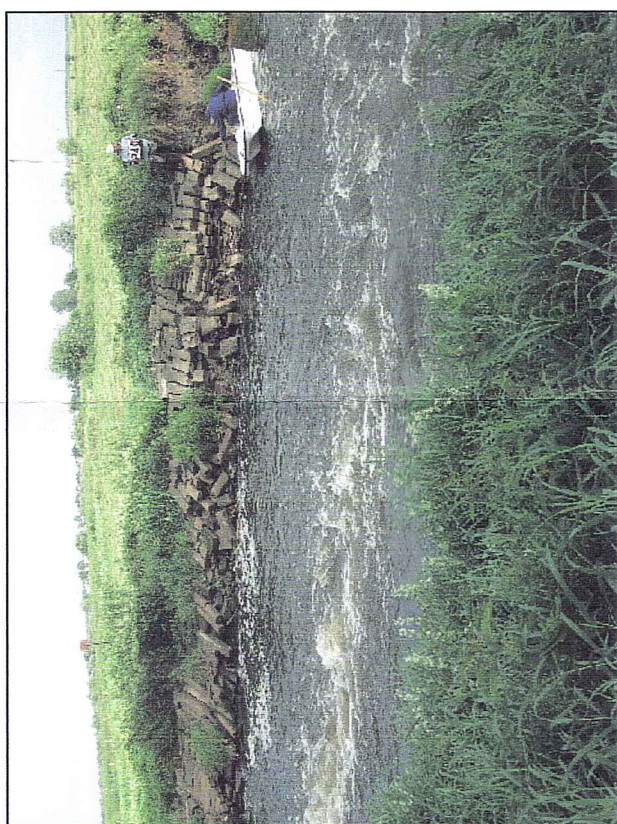
Fot. 2. Widok na istniejący brzeg, poniżej progu
