Projektanci:	Imię i nazwisko:		Podpis:	Specjalność:	Nr uprawnień:	Data:
	mgr inż. Agata Łukasik techn. Ryszard Lach		<i>Agata Łukasik</i>	konstr. — bud.	KU/10279/2006/08	04.2013
Sprawdzający:	inż. Paweł Gerba		<i>P Gerba</i>	hydrotechnik	WBPP-AN-4388-5/7/94 Wk	04.2013
	mgr inż. Krzysztof Polak		<i>K Polak</i>	konstr. — bud.	—	04.2013
Weryfikator:				hydrotechnik	UAN-NB-4386-65/84 Wk	04.2013
Nazwa i data "CAO":						
Inwestycja: Zbiornik wodny malej retencji w Brańsku wraz z uporządkowaniem rzeki Nurzec na odcinku od km 46+189 do km 48+807 tj. 2618mb						
Opis: Nazwa rysunku: Odbudowa istniejącego progru piętrzącego na rz. Nurzec w km 47+407

Stadium	Nr archiwalny:	Nr umowy:	Skala:	Nr rys.:	
	PW	6783/12	Nr GKM 2721.2012 Pkt. prał.: 15	1:200/200	45	
Rozwiązania zawarte w niniejszym opracowaniu stanowią wyłączną własność "HYDROPROLEKTU" Sp. z o.o. i mogą być stosowane, powielane oraz udostępniane osobom trzecim jedynie na podstawie pisemnego zezwolenia Zarządu Spółki, z zastrzeżeniem wszelkich skutków prawnych.

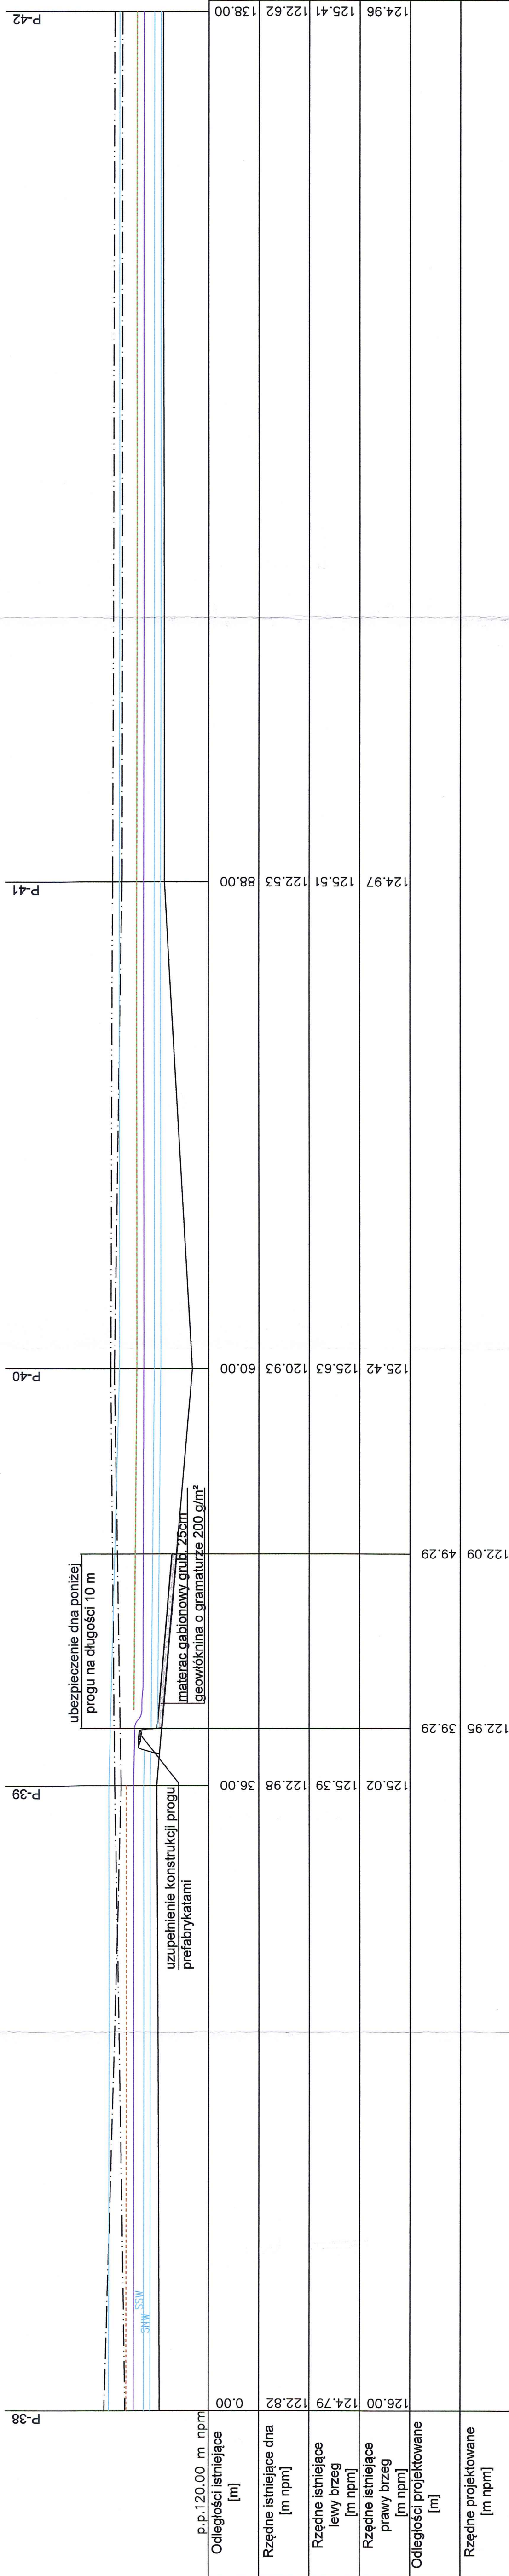
- istniejące dno
- istniejący lewy brzeg
- - - istniejący prawy brzeg
- zwierciadło wody pomierzone w dniu 8.08.2012r.
- charakterystyczne poziomy zwierciadła wody
- projektowana palisada - lewy brzeg
- projektowana palisada - prawy brzeg

1. Lokalizację istniejącego progu przedstawia rysunek nr 2/2
